»RAND« - PROBLEME

Alles über Tropfkanten und Wassernasen an der Unterseite von Bauteilen

Von Klaus Korte

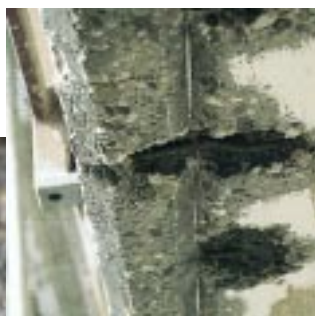
Schäden nach acht Jahren an der Balkonunterseite einer Platte bei völlig fehlender Wassernase beziehungsweise Tropfkante

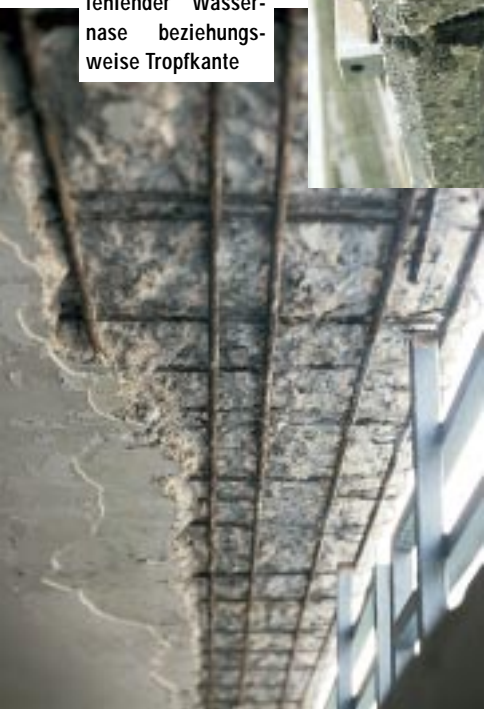
Betonschäden an einer Balkonplatte durch zu geringe Betonüberdeckung. Die abgebildete Instandsetzung durch Reprofilierung der Wassernase mittels Einlegen einer Dreikantleiste erhält die Schwachstellen und wird keinen langfristigen Erfolg haben

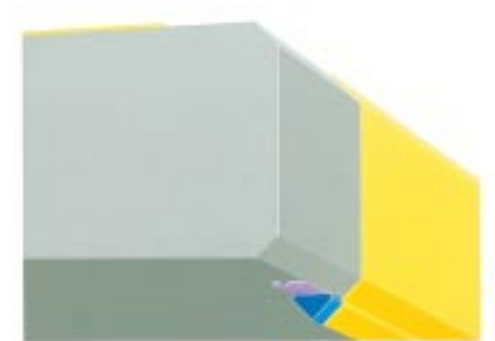
Tropfkantenprofil direkt im Anschluss an Fasse beziehungsweise Kante geklebt verhindert die Verschmutzung von Bauteilunterseiten, besonders bei elastischen Anstrichen auf Beton
